Überprüfung und Instandsetzung Voremstägbachdurchlass

Neuenkirch

Kanton Luzern Dienststelle Verkehr und Infrastruktur (vif)

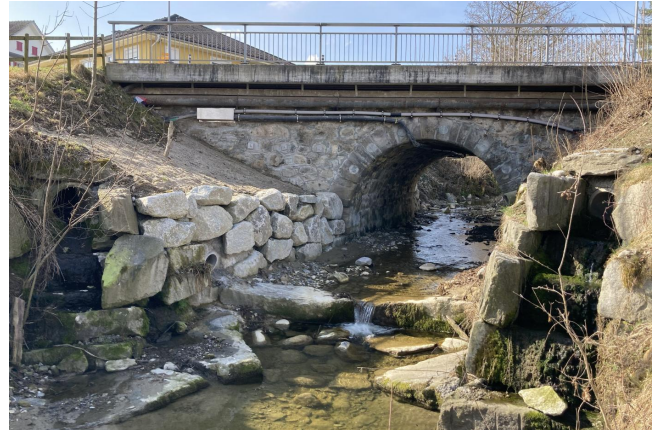
Bei dem Voremstägbachdurchlass handelt es sich um ein Natursteinbogen mit aufliegender Betonplatte. Das Gewölbetragwerk war lokal beschädigt. Neben den vielen Rissen und ausgebrochenen Fugen im Natursteinmauerwerk, vor allem im Randbereich zu den Stirnkränzen, zeigte sich ausserdem eine deutlich erkennbare Ausbauchung in einer der Flügelwände. Diese war vermutlich auf die bereits erodierte Böschung zurückzuführen. Folglich wurde einseitig das Gewölbe instandgesetzt, sowohl die Fugen als auch die beschädigten Steine, und andererseits erfolgte die Sicherung der Flügelwände und Stirnkränze mittels Verankerung. Des Weiteren wurden Ufermauern aus Blocksteinen erstellt zur Böschungssicherung und Stabilisierung.
