Lengnau: Sanierung Wasserkammern im Reservoir Untere Zone West

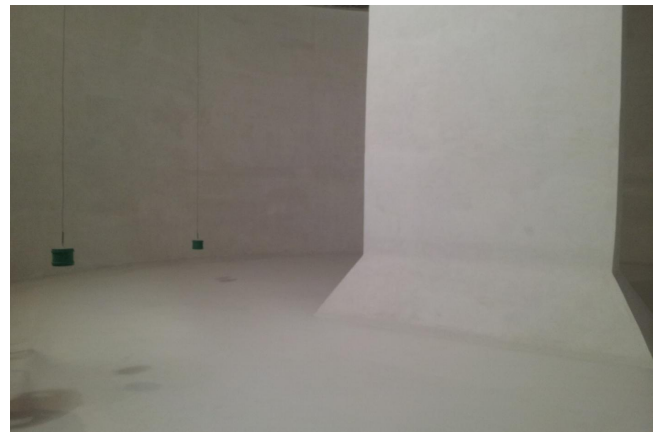
Das Reservoir Untere Zone West besteht aus zwei runden Wasserkammern aus Stahlbeton und einem dazwischen gebauten Schieberhaus. Eine Sanierung der beiden Reservoirkammern wurde notwendig, weil sich hinter den Keramikplatten Hohlräume gebildet hatten, in welche Wasser eindrang und stagnierte. In den Hohlräumen bestand die Gefahr einer Keimbildung und -vermehrung. Weiter waren Ablatzungen der Keramikplatten möglich. Zudem wiesen die Wanddurchführungen der Wasserkammern innenseitig Korrosionsschäden auf.

Die Sanierung erfolgte unter ständigem Betrieb einer Wasserkammer. Dabei war jederzeit auf die Hygiene im Reservoir zu achten. Die bestehende Kammerauskleidung aus Keramikplatten wurde vollständig abgebrochen. Bei lokalen Fehlstellen auf der Betonoberfläche wurden die Armierungseisen freigelegt und gereinigt, ein Korrosionsschutz aufgetragen und die Fehlstellen reprofiliert. Parallel dazu wurden die Wanddurchführungen der Wasserkammern mittels Sandstrahlen entrostet und eine Epoxidharzbeschichtung aufgetragen. Bevor die neue Beschichtung aus zementgebundenem Dichtungsmörtel auf die Betonflächen der Kammern aufgetragen wurde, sind die Oberflächen im Hochdruckreinigungsverfahren gereinigt worden.

Im Rahmen der Sanierung wurde zudem eine neue Kathodenschutzanlage eingebaut. Die Inbetriebnahme des Reservoirs erfolgte nach erfolgreicher Überprüfung der Trinkwasserqualität durch eine Fachstelle.
