# Lengnau: Sanierung Wasserkammern im Reservoir Untere Zone West

Lengnau (BE)

Einwohnergemeinde Lengnau

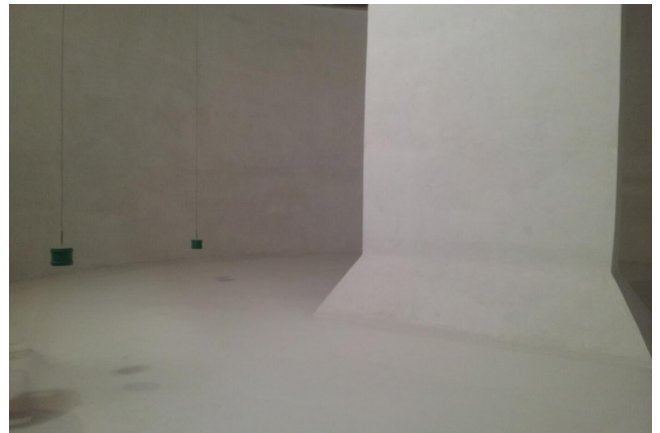
Das Reservoir Untere Zone West besteht aus zwei runden Wasserkammern aus Stahlbeton und einem dazwischen gebauten Schieberhaus. Eine Sanierung der beiden Reservoirkammern wurde notwendig, weil sich hinter den Keramikplatten Hohlräume gebildet hatten, in welche Wasser eindrang und stagnierte. In den Hohlräumen bestand die Gefahr einer Keimbildung und -vermehrung. Weiter waren Abplatzungen der Keramikplatten möglich. Zudem wiesen die Wanddurchführungen der Wasserkammern innenseitig Korrosionsschäden auf.

Die Sanierung erfolgte unter ständigen Betrieb einer Wasserkammer. Dabei war jederzeit auf die Hygiene im Reservoir zu achten. Die bestehende Kammerauskleidung aus Keramikplatten wurde vollständig abgebrochen. Bei lokalen Fehlstellen auf der Betonoberfläche wurden die Armierungseisen freigelegt und gereinigt, ein Korrosionsschutz aufgetragen und die Fehlstellen reprofiliert. Parallel dazu wurden die Wanddurchführungen der Wasserkammern mittels Sandstrahlen entrostet und eine Epoxidharzbeschichtung aufgetragen. Bevor die neue Beschichtung aus zementgebundenem Dichtungsmörtel auf die Betonflächen der Kammern aufgetragen wurde, sind die Oberflächen im Hochdruckreinigungsverfahren gereinigt worden.

Im Rahmen der Sanierung wurde zudem eine neue Kathodenschutzanlage eingebaut. Die Inbetriebnahme des Reservoirs erfolgte nach erfolgreicher Überprüfung der Trinkwasserqualität durch eine Fachstelle.
