Lengnau: Sanierung Wasserkammern im Reservoir Untere Zone West

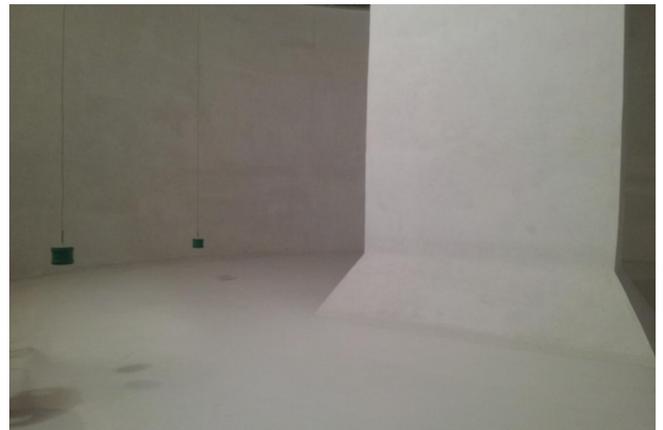
Das Reservoir Untere Zone West besteht aus zwei runden Wasserkammern aus Stahlbeton und einem dazwischen gebauten Schieberhaus. Eine Sanierung der beiden Reservoirkammern wurde notwendig, weil sich hinter den Keramikplatten Hohlräume gebildet hatten, in welche Wasser eindrang und stagnierte. In den Hohlräumen bestand die Gefahr einer Keimbildung und -vermehrung. Weiter waren Ablplatzungen der Keramikplatten möglich. Zudem wiesen die Wanddurchführungen der Wasserkammern innenseitig Korrosionsschäden auf.

Die Sanierung erfolgte unter ständigem Betrieb einer Wasserkammer. Dabei war jederzeit auf die Hygiene im Reservoir zu achten. Die bestehende Kammerauskleidung aus Keramikplatten wurde vollständig abgebrochen. Bei lokalen Fehlstellen auf der Betonoberfläche wurden die Armierungseisen freigelegt und gereinigt, ein Korrosionsschutz aufgetragen und die Fehlstellen reprofiliert. Parallel dazu wurden die Wanddurchführungen der Wasserkammern mittels Sandstrahlen entrostet und eine Epoxidharzbeschichtung aufgetragen. Bevor die neue Beschichtung aus zementgebundenem Dichtungsmörtel auf die Betonflächen der Kammern aufgetragen wurde, sind die Oberflächen im Hochdruckreinigungsverfahren gereinigt worden.

Im Rahmen der Sanierung wurde zudem eine neue Kathodenschutzanlage eingebaut. Die Inbetriebnahme des Reservoirs erfolgte nach erfolgreicher Überprüfung der Trinkwasserqualität durch eine Fachstelle.
