Gruppenwasserversorgung Unterer Leberberg: Sanierung Reservoir Hinter-Riedholz

Das 1969 erstellte Reservoir Hinter-Riedholz umfasst zwei Wasserkammern mit je 2'000 m³ Speicherinhalt. Im Reservoir Hinter-Riedholz erfolgt zusammen mit dem Reservoir „Riedholz untere Zone“ die Druckhaltung und Wasserspeicherung der Druckzone „Flumenthal - Luterbach - Riedholz untere Zone“.

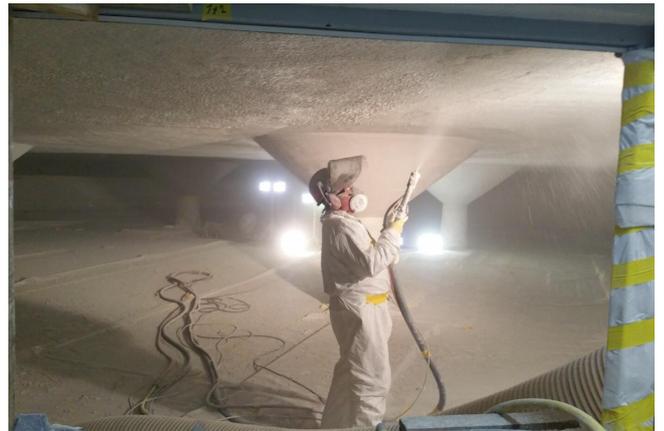
Die Sanierung umfasste die Reinigung und Neubeschichtung der Wasserkammerdecken, Wand- und Stützenflächen oberhalb der Keramikplatten sowie der Rohrinstallation in den Wasserkammern. Die Verbindungen der unterschiedlichen Stahlsorten wurden galvanisch aufgetrennt. Um die Streuströme der naheliegenden Bahn zu unterbinden, wurde auch die Zu-/Ablaufleitung galvanisch aufgetrennt. Für die langjährige Erhaltung der Sanierungsmassnahmen erfolgte die Installation einer Kathodenschutzanlage in den Wasserkammern. Gleichzeitig mit den Sanierungsarbeiten wurden die Löschkappen ausgebaut, die erhöhte Löschrerreserve wird neu über die Steuerung gesichert.
