## Tranchée d'Onnens : les nappes souterraines

La galerie couverte d'Onnens constitue un des principaux ouvrages du tronçon vaudois de l'A5 entre Grandson et Vaumarcus. Des fortes pluies durant le printemps 2001 ont mis en évidence l'existence de deux nappes distinctes clairement séparées par une zone étanche. La construction de la tranchée couverte aurait créé un point de communication entre les deux nappes, avec pour conséquence des risques de tassements (pour le village d'Onnens) et d'inondations. Ces données, qui ne figuraient pas dans les documents utilisés pour l'élaboration du projet, ont impliqué d'importantes modifications de la conception de la tranchée.

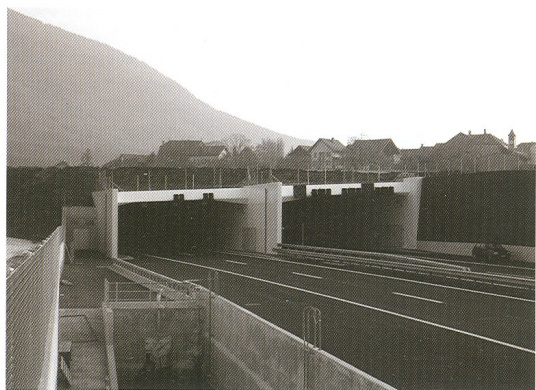
La galerie se compose d'un cadre en béton armé fermé dans lequel un mur médian partage la section en deux tubes pour séparer les sens de circulation (fig. 1). Trois portes permettent le passage d'un tube à l'autre alors qu'une galerie

Fig. 1 : Coupe type de la galerie

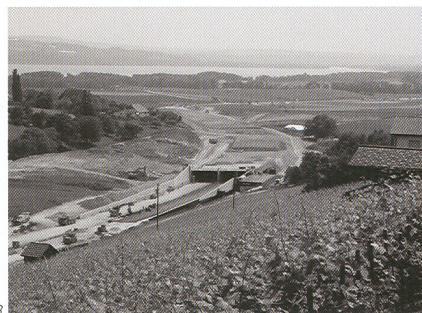
Fig. 2 : Portails côté Yverdon

Les deux extrémités de l'ouvrage comprennent des zones de transition entre le ciel ouvert et la galerie. La zone du côté Yverdon comporte un mur de soutènement de 110 m et un accès au local technique (fig. 2), alors que celle du côté Neuchâtel (fig. 3) se compose de deux murs de 75 m, un local technique étant construit derrière le mur Jura.
