Unterhaltsanzeige Gornerewasser

Wir wurden im Rahmen einer Unterhaltsanzeige beauftragt, einen beschädigten Uferverbau am Gornerewasser im Kiental zu sanieren. Unter Mitwirkung des Fischereiinspektorats und des Renaturierungsfonds des Kantons Bern wurde ein Schuppenverbau mit Wurzelstämmen und Blocksteinen statt eines konventionellen Blocksatzes realisiert. Durch die Wurzelteller und die daraus resultierenden Kolke im Gerinne werden wertvolle Unterschlupfe und Tiefstellen für Fische geschaffen und der Erosionsschutz der Böschung sichergestellt.

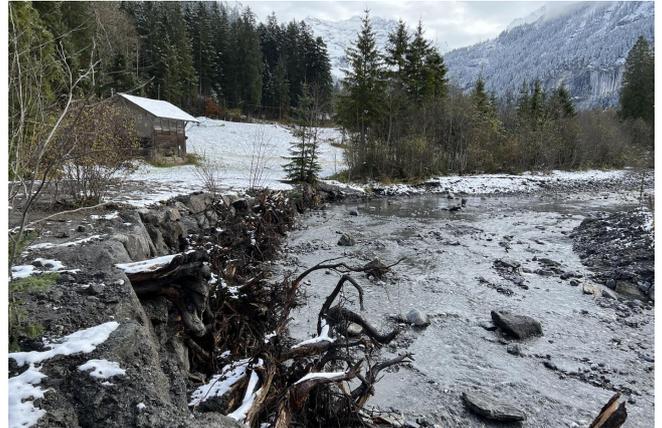
Durch die grosse Einbindung (> 5m) der Wurzelstämme konnte bei der Ausführung komplett auf eine Verankerung des Holzes mit Metall verzichtet werden.
